Dagvatten- och skyfallsutredning Falköping

Ciselören 2, Tillskäraren 1 och delar av Tillskäraren 3,
Gamla stan 2:26 och Fredriksberg 1:8

Sweco Sverige AB	RegNo 556767-9849
Uppdrag	DVU Falköping
Uppdragsnummer	30070019
Kund	Falköpings Kommun
Godkänd av	Anna Jonsson
Upprättad av	Emma Callstam Larsson, dagvatten Linn Andersson, dagvatten Joe Stobart, skyfall
Granskad av	Elisabeth Nejdmo
Datum	2024-06-07
Dokumentreferens	Dagvatten-skyfallsutredning_Falköping_

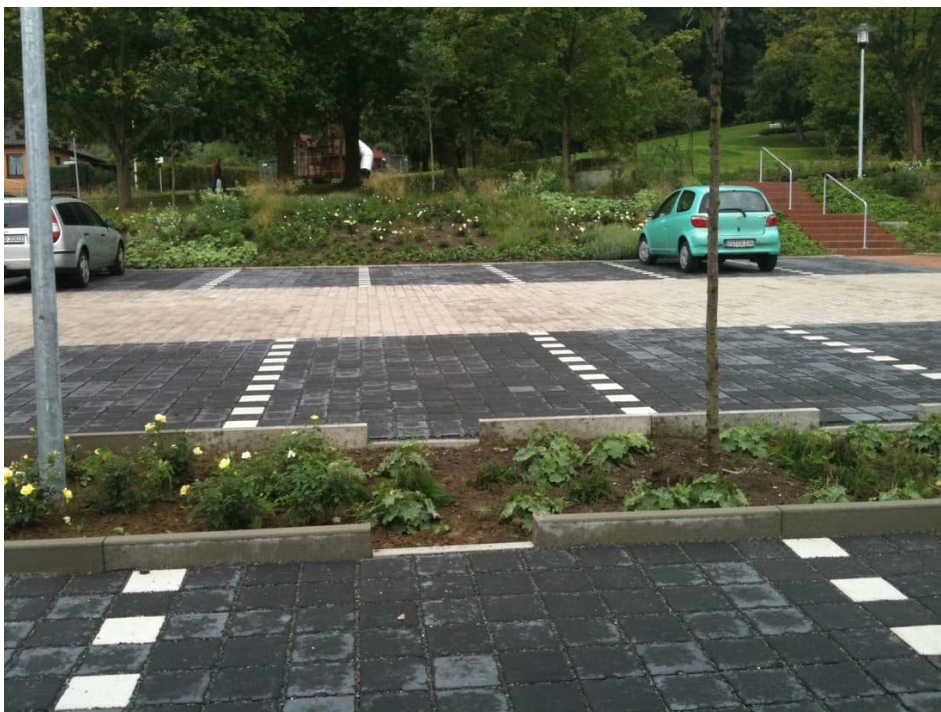
Figur 5-2 Exempel på nedsänkt växtbädd på parkering.

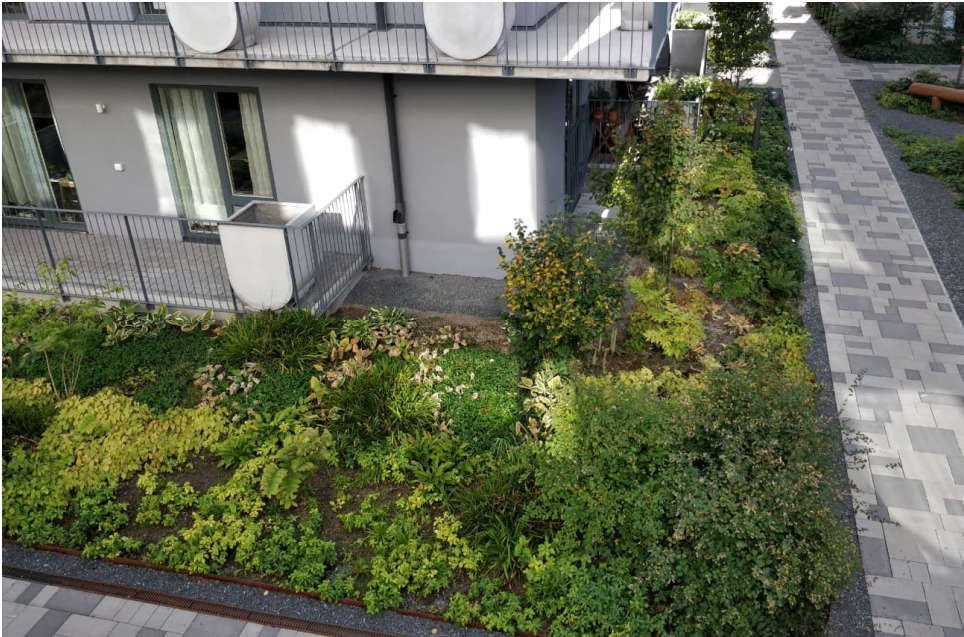
Figur 5-3 Exempel på nedsänkt växtbädd vid bostad.

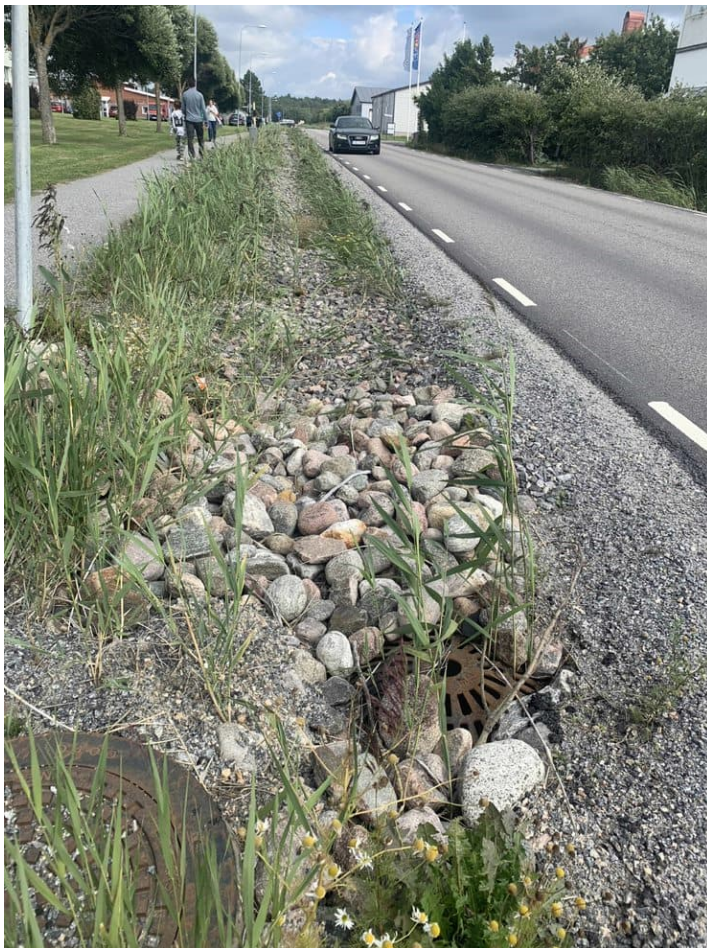
Figur 5-5 Exempel på makadamdike längst med väg.

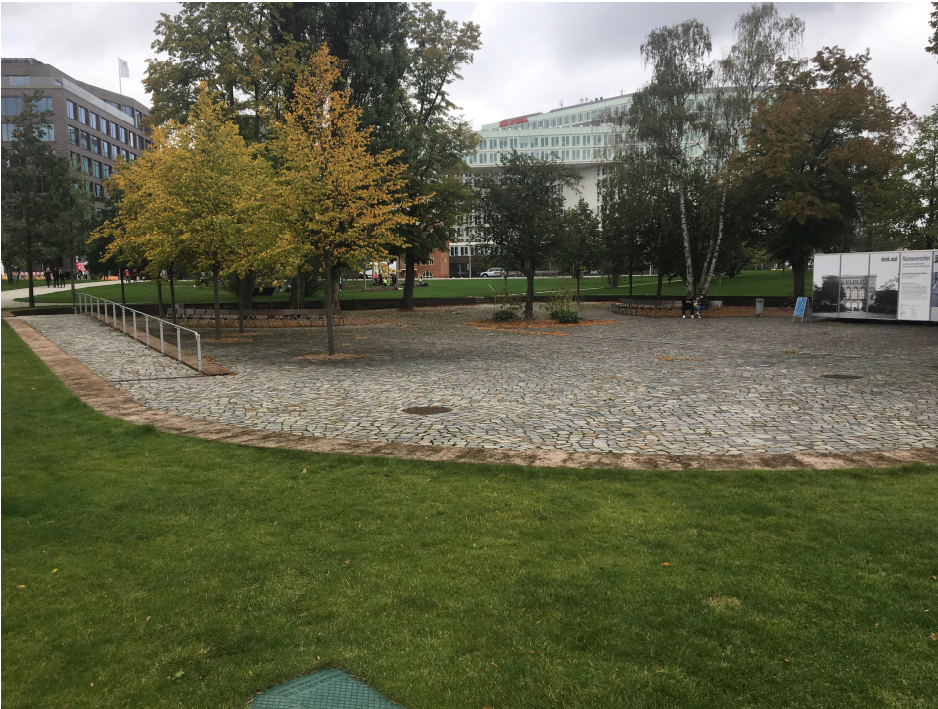
Figur 6-3 Nedsänkt parkyta som används till skyfallsfördröjning.

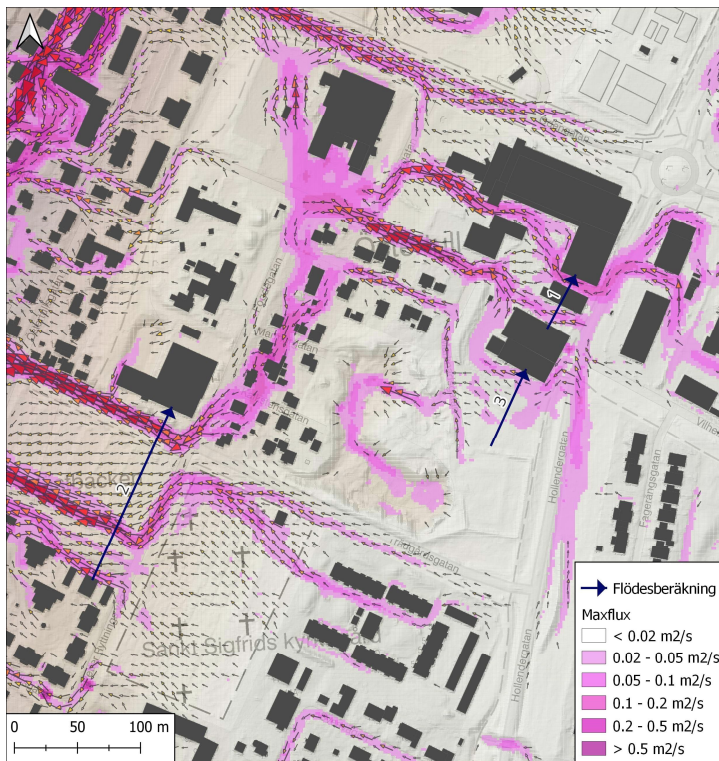
Figur 6-4 Nuvarande flödesvägar och storlek på flöden. I tre platser har flödesberäkningar utförts. För att testa om det är möjligt att minska vatten volymer inom planområdet samt minska flödet till lågpunkten/lågstråket genom villakvarteren runt Vavgatan, Marmorgatan och Kalkstensgatan har en alternativ höjdsättning på Höllendergatan samt två stråk in mot tidigare bergtäkt testats i skyfallsmodellen. Hur vatten föreslås styras ses i Figur 6-5. Utöver detta har även mindre höjdförändringar testats för Fogdegatan.

I Figur 6-4 visas flödesvägar samt storlek på flöden för nuvarande situation. Två stora flöden tillrinner till planområdet från Hollendergatan markerade med 1 och 3. Vidare flödar vattnet genom området och avleds ner längs med fastigheterna inom Vavgatan, Marmorgatan och Kalkstensgatan med ett flöde mot parkering sydväst om området, markerat med 2.

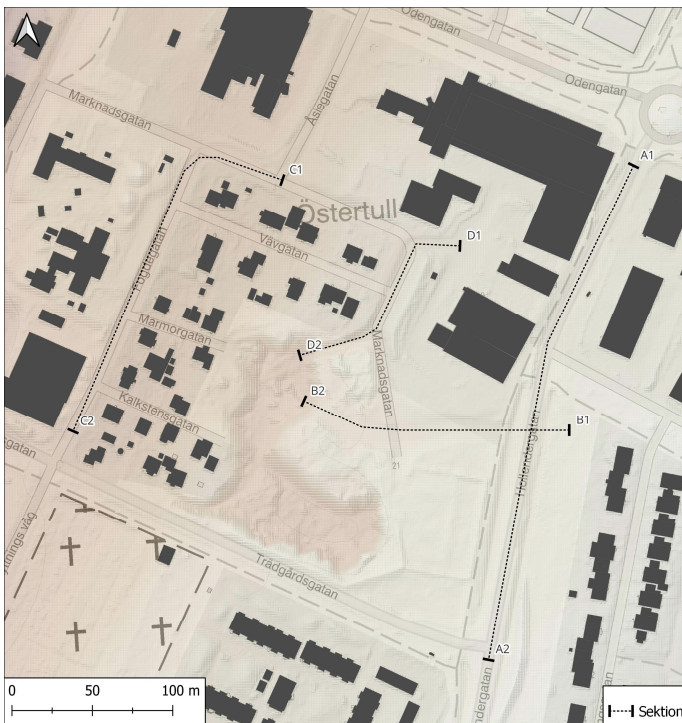
Figur 6-6 Sträckor för vilka markens höjsättningar har förändrats och testats i skyfallsmodellen.

Sträckor för vilka markens höjder har förändrats ses i Figur 6-6 och dess profiler för befintlig markhöjd och testad markhöjd för respektive sträcka visas i Figur 6-7 till Figur 6-10. Relativt nyligen har farthinder anlagts på Marknadsgatan och Fogdegatan, dessa ingår i modellen. Längdmätningen börjar vid 1 och slutar vid 2 för respektive sträcka.

I Hollendergatan har gatan sänkts med 40 cm, detta skulle kunna vara möjligt då det i denna sträcka inte finns anslutande gator utan Hollendergatan omgärdas av dike, gräsyta. Dock finns träd längs med vägen som behöver tas hänsyn till.

För sträckorna B och D föreslås marken ändras som mest inom grönytan i tidigare bergtäkt.

Sträckan C som är belägen i Fogdegatan är tveksam till om den är möjlig. Här behöver markens höjder vara anpassade till anslutande gator och infarter. Dock hindrar det relativt nyligen anlagda farthindret i korsningen Fogdegatan och Marknadsgatan vattnet från att rinna på gatan och riskerar att styra in vattnet mot fastigheterna öster om Fogdegatan.

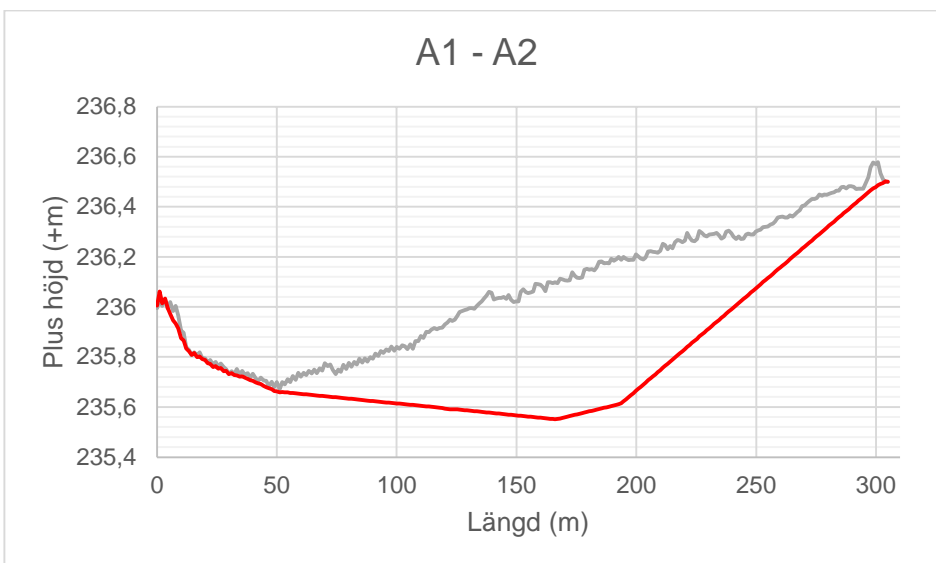
Figur 6-7 Markprofil för sträcka A1 till A2 för befintlig markprofil (grå) och testad justerad höjsättning (röd).

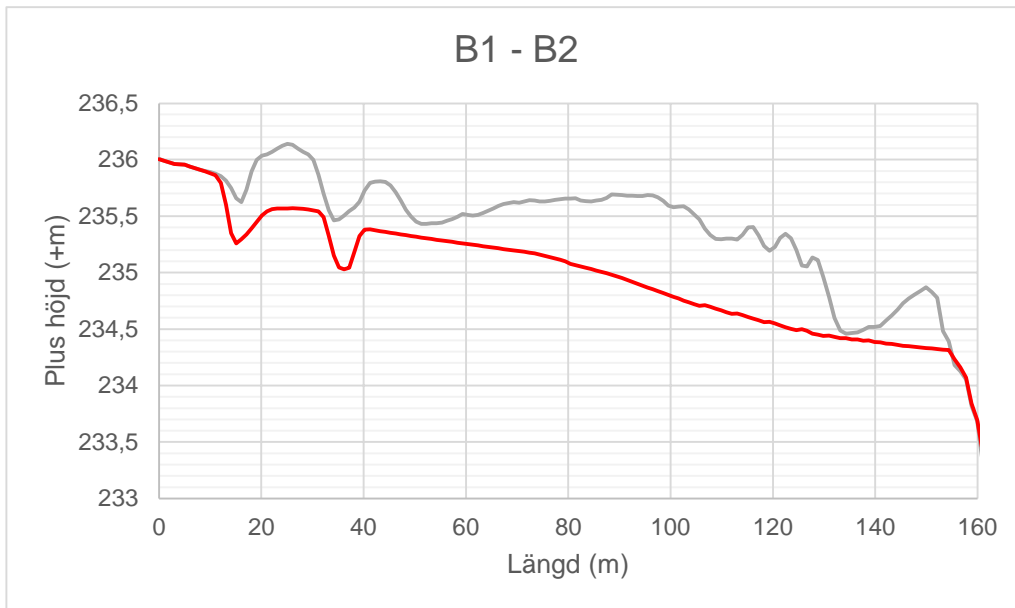
Figur 6-8 Markprofil för sträcka B1 till B2 för befintlig markprofil (grå) och testad justerad höjdsättning (röd).

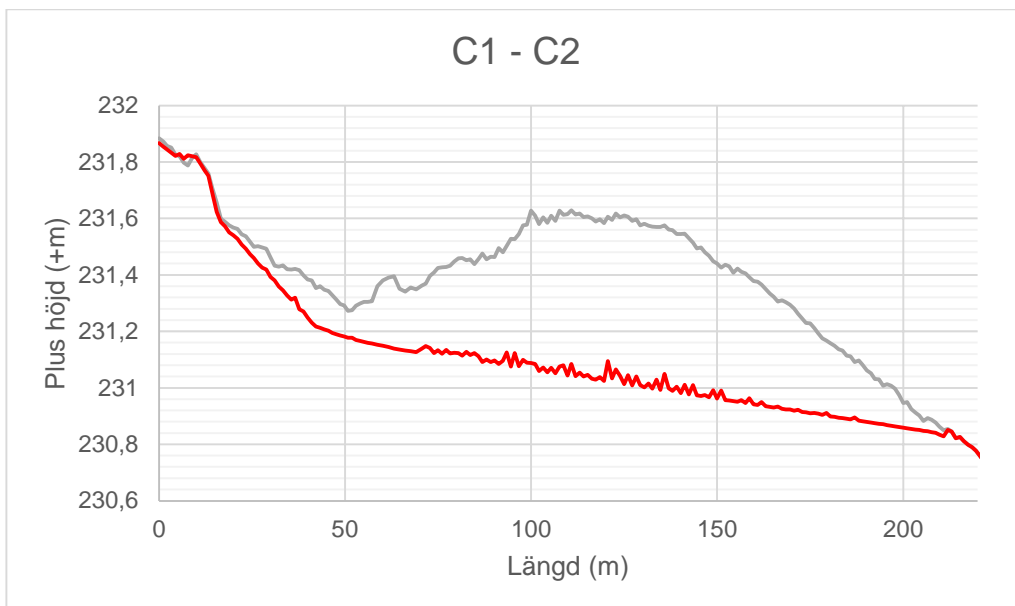
Figur 6-9 Markprofil för sträcka C1 till C2 för befintlig markprofil (grå) och testad justerad höjdsättning (röd).

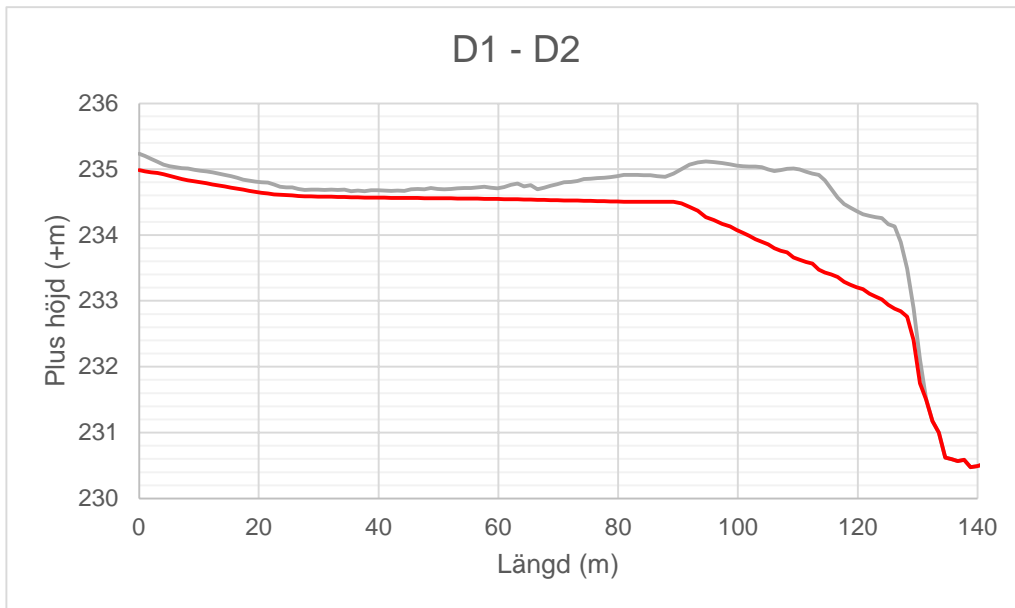
Figur 6-10 Markprofil för sträcka D1 till D2 för befintlig markprofil (grå) och testad justerad höjdsättning (röd).
